## Defecten in verfsystemen op Sapeli Mahonie

1306

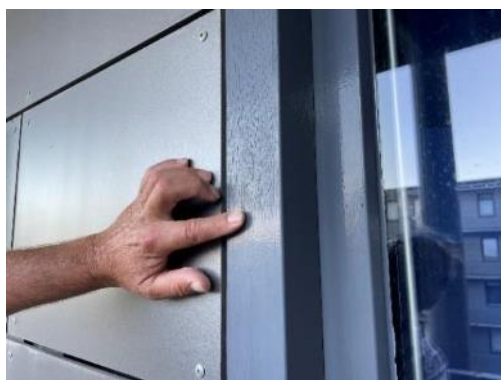
Algemeen beeld van defecten

Wanneer defecten zijn opgetreden is dit over het algemeen zeer plaatselijk. Geadviseerd wordt de houten ondergrond in afgepaste delen volledig kaal te maken en vervolgens deze delen te schilderen met een alkydhars verfsysteem.

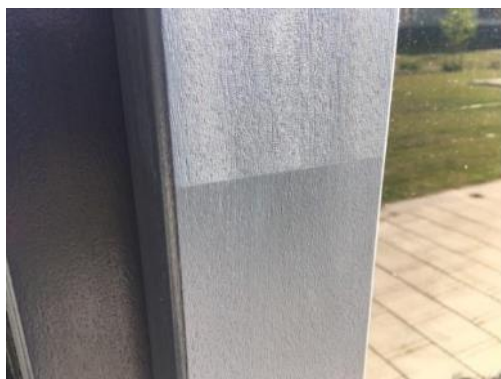
Glansverschil bij laminering van het hout

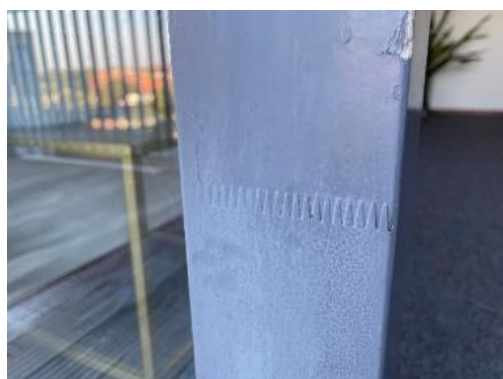
Defecten op vingerlas

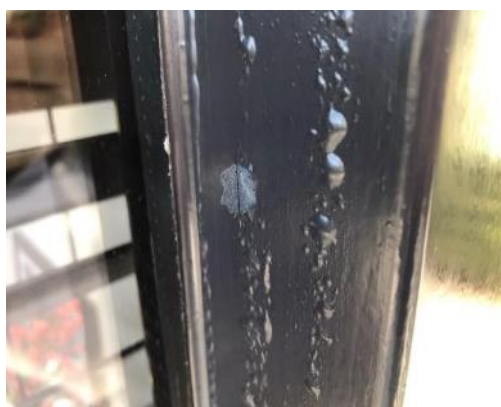
Blaarvorming

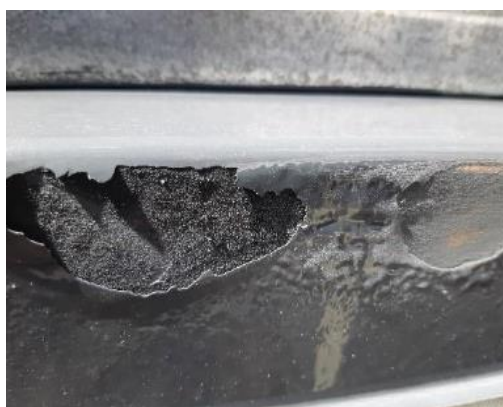
Opengewerkte blaar
